## **INFORME TECNICO DE REPARACION**

- **INFOMACION TÉCNICA REFERENTE AL TRABAJO DE REPARACIÓN RELIZADO EN LA PRENSA ERFURT DE 1800 Tn, N° INT. 3002**

**REFERENCIA: PRENSA ERFURT ( 800 Tn) N° INT. 3002**

**MOTIVO DE LA REPARACIÓN: MOVIMIENTO DE PILON, BLOQUEADO.**

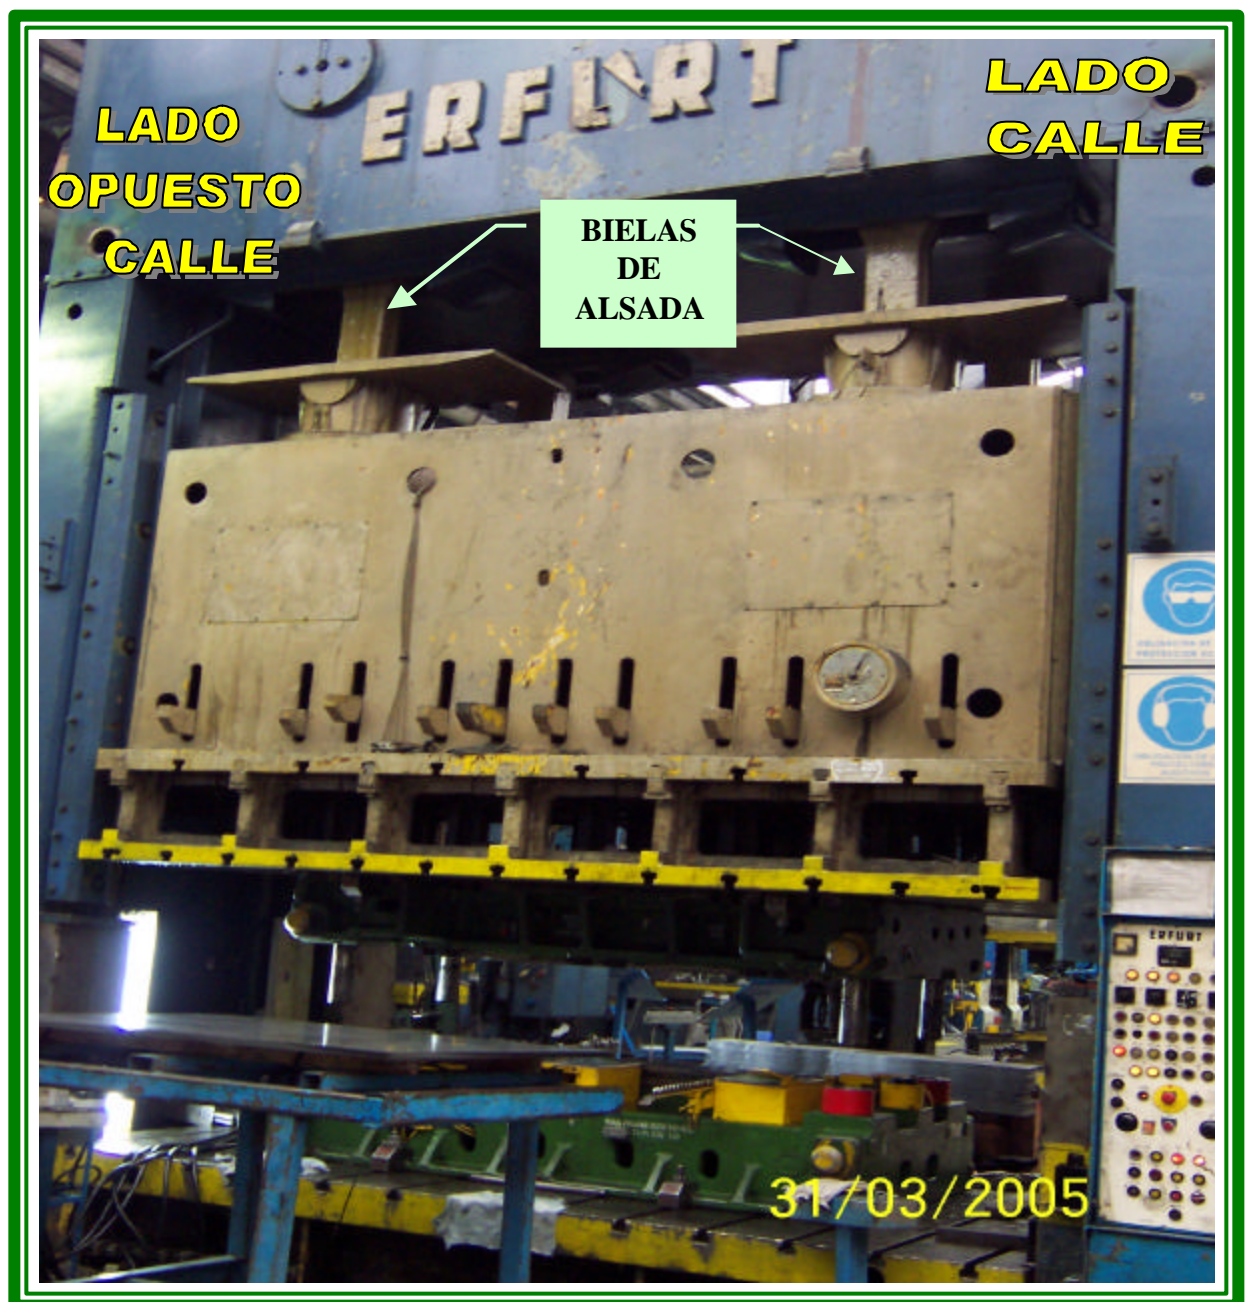
- \_. El Pílon realizó un par de movimientos de ascenso y descenso y se detuvo en una posición cercana a la superior.
- \_. Existía aún la diferencia (de aproximadamente 6 a 7 mm) en las distancias tomadas entre el Pílon y la Mesa Fija, entre el LADO CALLE y el LADO OPUESTO A LA CALLE.
- \_. Se intentó sin éxito desbloquear el movimiento del pílón por todos los medios posibles.
- \_. No se encontraba mediante la observación de las distintas partes, el motivo por el cual estaba bloqueado el movimiento del Pílon.
- \_. Luego de un profundo análisis técnico dedujimos que el problema podría derivar de una incorrecta posición de las Bielas de Alzada.

- Se consideró necesario desmontar nuevamente la tapa superior, para luego desmontar nuevamente al eje primario con todos sus solidarios, a fin de dejar libre el sistema, y en esa situación, controlar minuciosamente la posición relativa de las bielas de alzada.

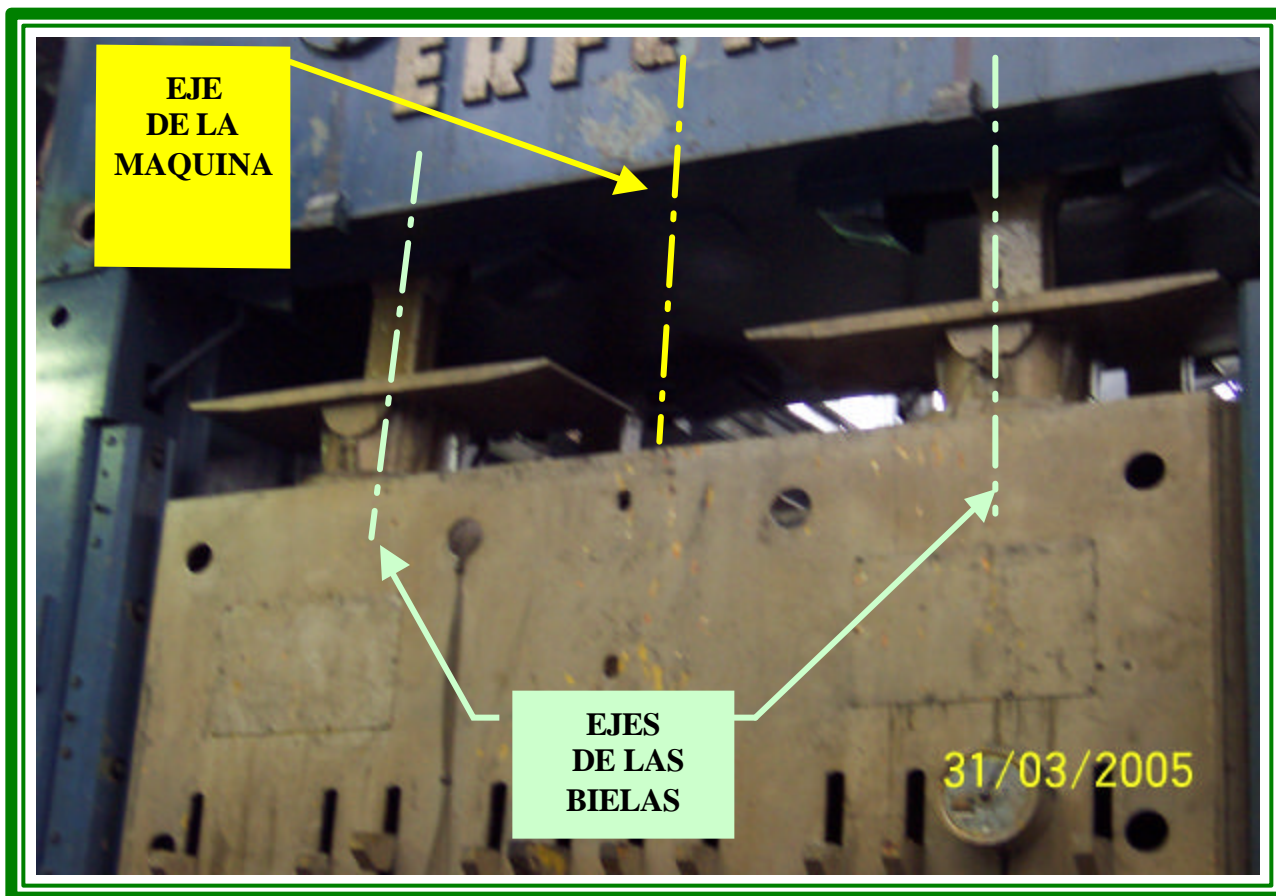
No se observaba nada que estuviese bloqueándola transmisión, en ninguna de sus etapas. En estas circunstancias, sin ningún otro camino alternativo, se procedió a medir minuciosamente la posición angular relativa de los muñones de las bielas de alzada, y resultó una gran sorpresa encontrar un **‘SIGNIFICATIVO DESPLAZAMIENTO ANGULAR’** entre dichos muñones ubicados a un lado y al otro de la máquina. La diferencia angular entre los muñones ubicados del LADO CALLE respecto a los del LADO OPUESTO A LA CALLE podemos indicarla tangencialmente como de 4 (cuatro) dientes en la posición de engrane con las coronas respectivas de los muñones.

- \_. Dicho **DESPLAZAMIENTO ANGULAR** provocaba la falta de Simetría entre los ejes de las Bielas respecto al eje de la Máquina. Esto hacía que en el punto máximo superior, cuando las bielas de un lado de la máquina comenzaban su descenso, las del otro lado aún estaban ascendiendo, originándose un cruce que bloqueaba el movimiento del Pílon
- \_. Se debía sacar al Pílon de su punto máximo superior forzando el movimiento de las coronas secundarias, apoyando el Pílon en una posición por debajo de la máxima superior.
- \_. Luego sería necesario girar una de las coronas secundarias, la cantidad de dientes necesarios (más de 10 dientes) hasta eliminar la referida diferencia de posiciones angulares entre los muñones de las bielas de alzada.
- \_. Luego debería procederse a armar nuevamente la máquina y finalmente probarla.

Forzando el movimiento con una de las coronas secundarias se elimino la diferencia de desplazamiento angular entre muñones de bielas de alzada, a uno y otro lado de la máquina.
