## **INFORME TECNICO DE REPARACION**

- **INFOMACION TÉCNICA REFERENTE AL TRABAJO DE REPARACIÓN RELIZADO EN LA PRENSA ERFURT DE 1800 Tn, N° INT. 3002**

**REFERENCIA: PRENSA ERFURT ( 800 Tn) N° INT. 3002**

**MOTIVO DE LA REPARACIÓN: MOVIMIENTO DE PILON, BLOQUEADO.**

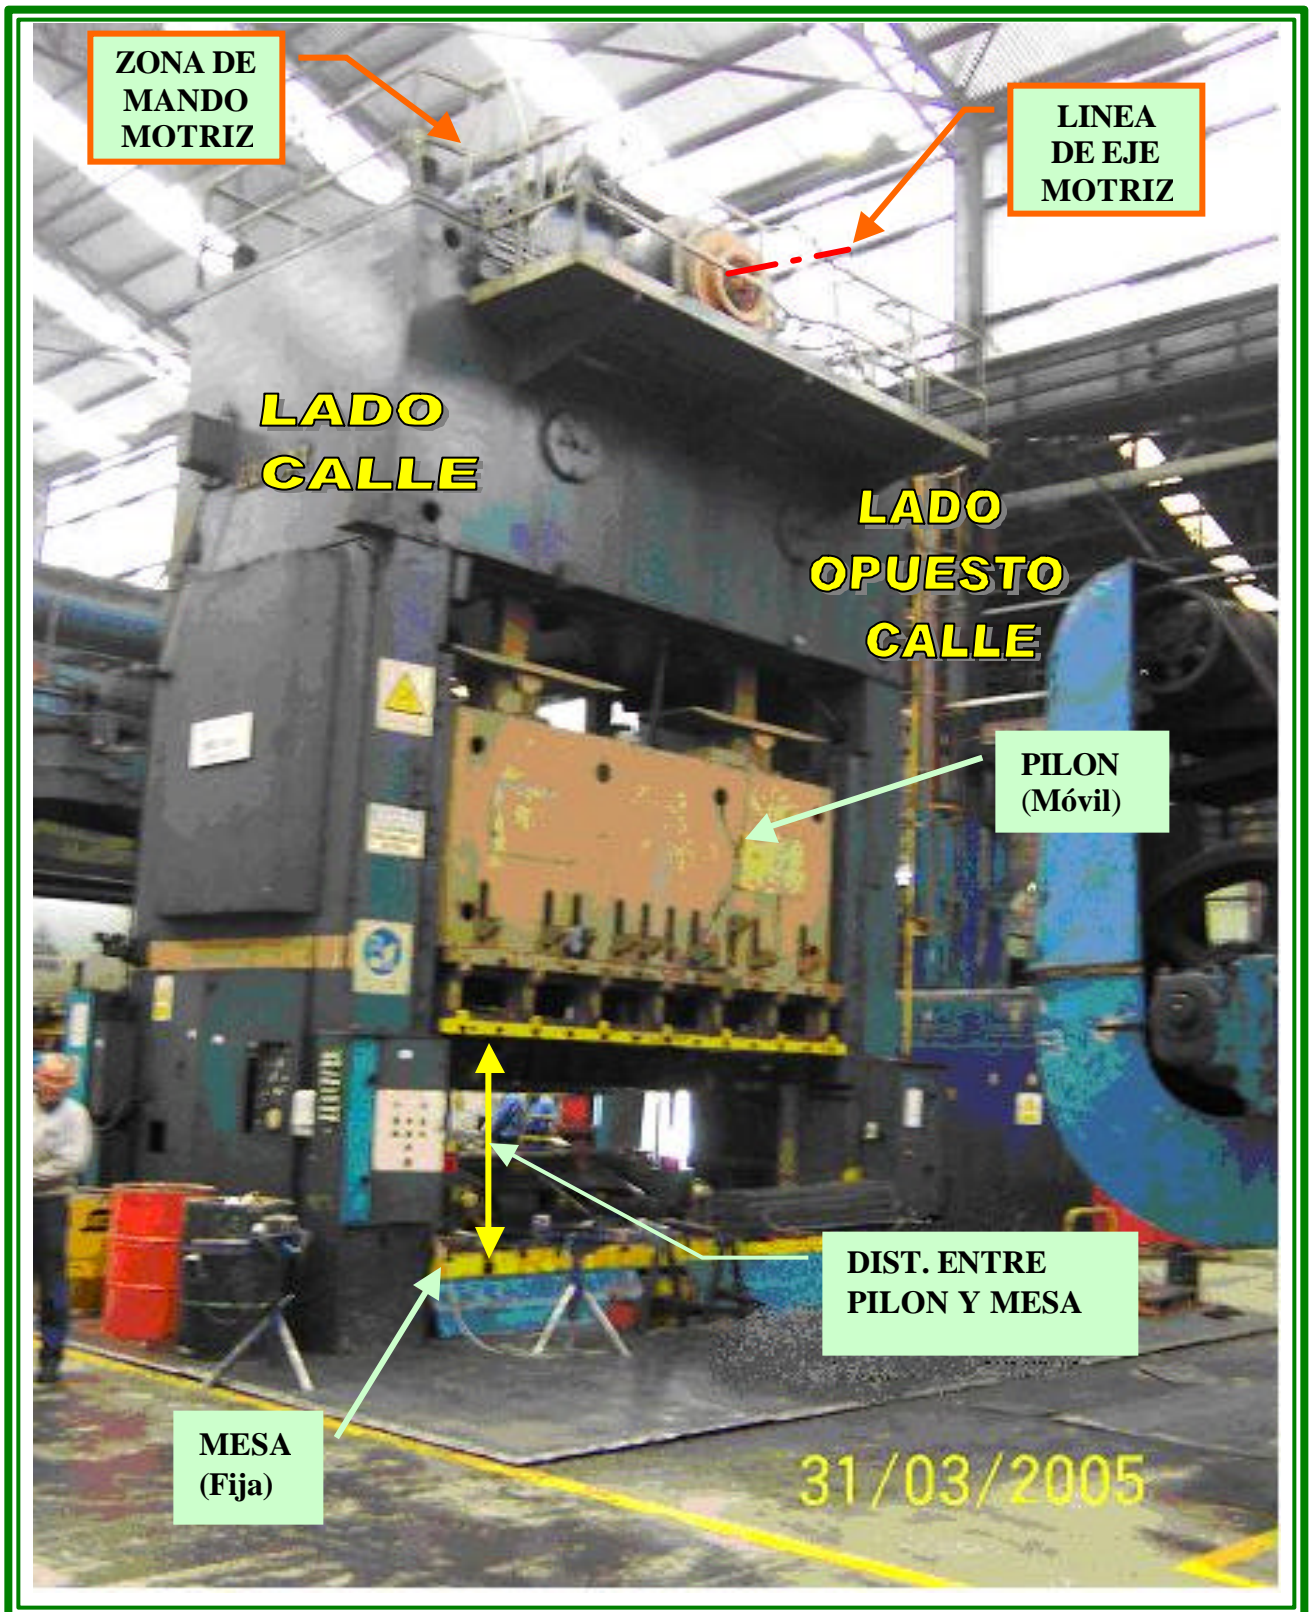
En esta condición, se desconocían distintos aspectos e información relativa al avance del desmontaje. En esta instancia se encontraban el mando motriz (Motor, eje intermediario o muñeco y polea motriz), así como la tapa superior, el conjunto freno, eje conducido primario, embrague – Volante de inercia, todo desmontado y colocado a pie de máquina.

Parte de los elementos correspondientes a los servicios auxiliares de la máquina (parte de las instalaciones de aire comprimido y eléctrica) se encontraban también desmontados.
